***GIORNATA DI STUDIO GRU.S.I.***  
**ATTUAZIONE DEL DECR. MIPAAF 31 LUGLIO 2015**  
**PER LA STIMA DEI VOLUMI IRRIGUI**

**CONSORZIO GENERALE DI BONIFICA  
DEL BACINO INFERIORE DEL VOLTURNO**

# Impianto Irriguo del Mazzafarro

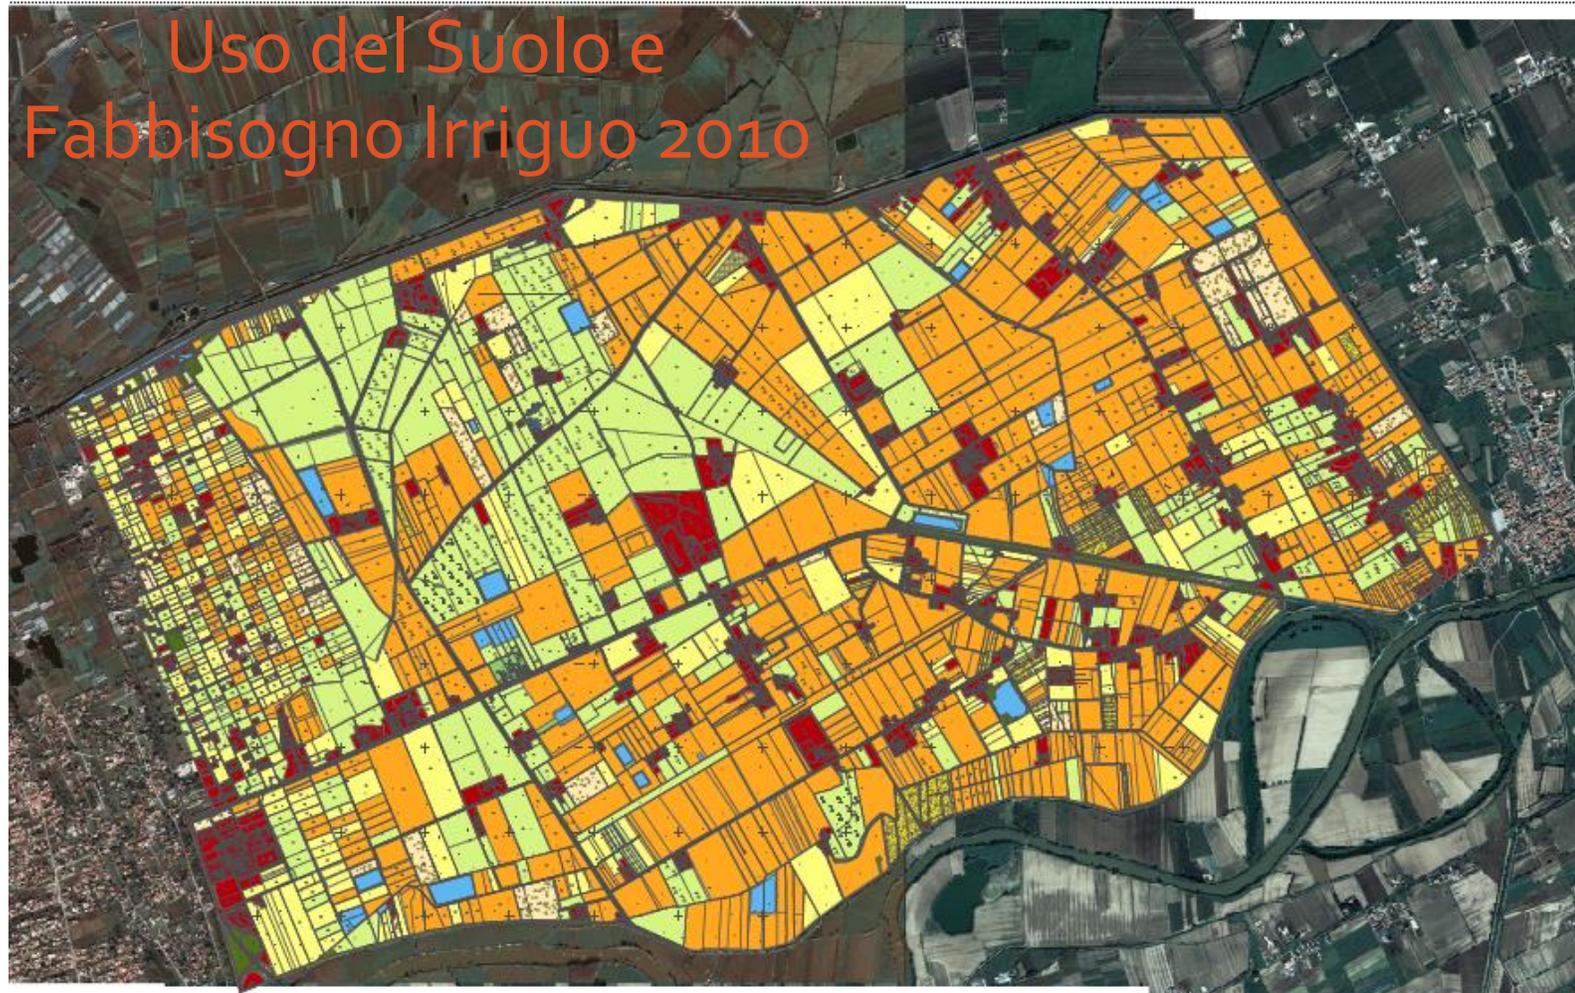
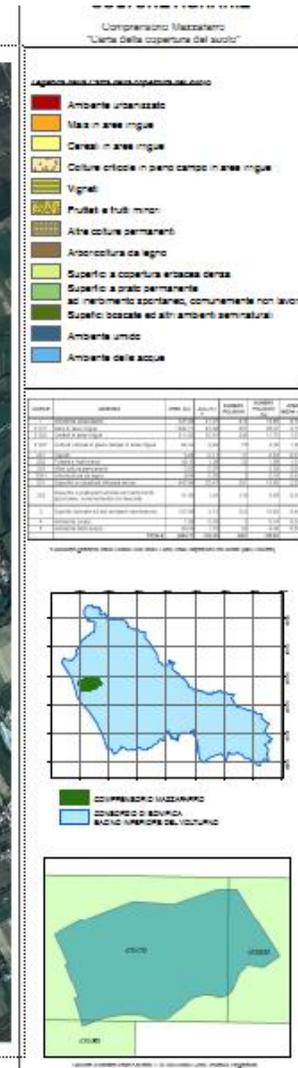
## Raffronto situazione Ante Contatori

Uso del Suolo e  
Fabbisogno Irriguo 2010

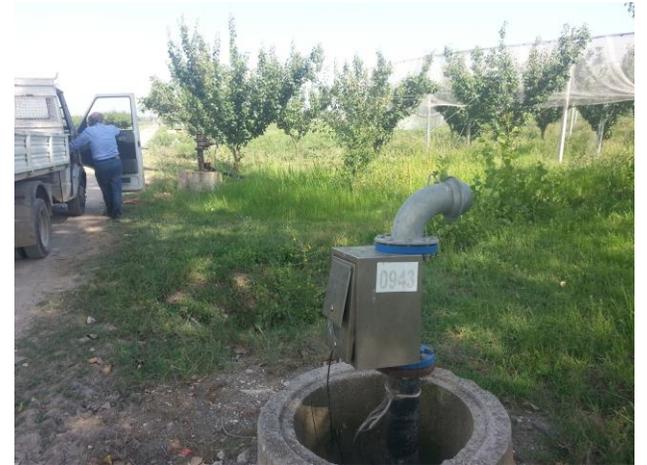
1. Ristrutturazione della «catena di misura» dei volumi: volume derivato alla presa irrigua, volume sollevato all'impianto, volume distribuito al distretto (tele-lettura), volume distribuito all'utente

2. Ristrutturazione delle prese di consegna «distrettuali»: vengono ricostruite le prese distrettuali installando contatori elettromagnetici a batteria e inserendo una idrovalvola per il controllo della portata;

3. Installazione di contatori automatici e ottimizzazione dei punti di presa: vengono installati circa 750 contatori a fronte di oltre 3.500 idranti disponibili. L'imprenditore agricolo si prende in consegna il contatore e versa una somma di denaro a titolo di deposito cauzionale;

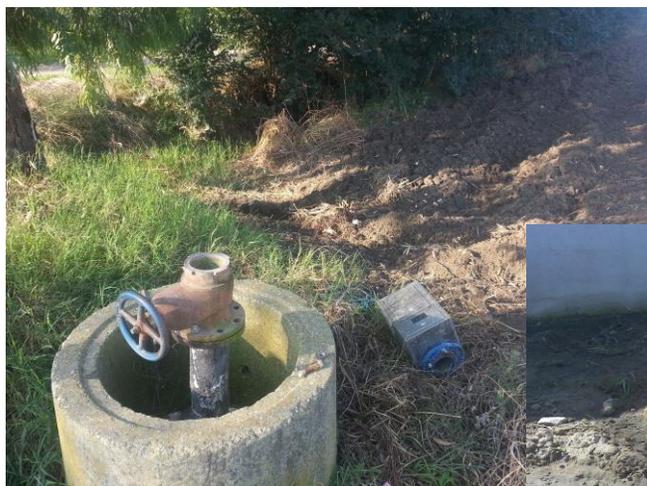
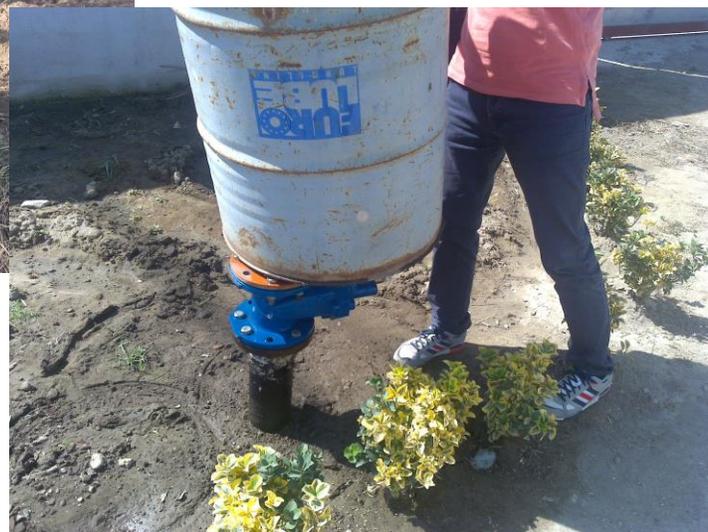
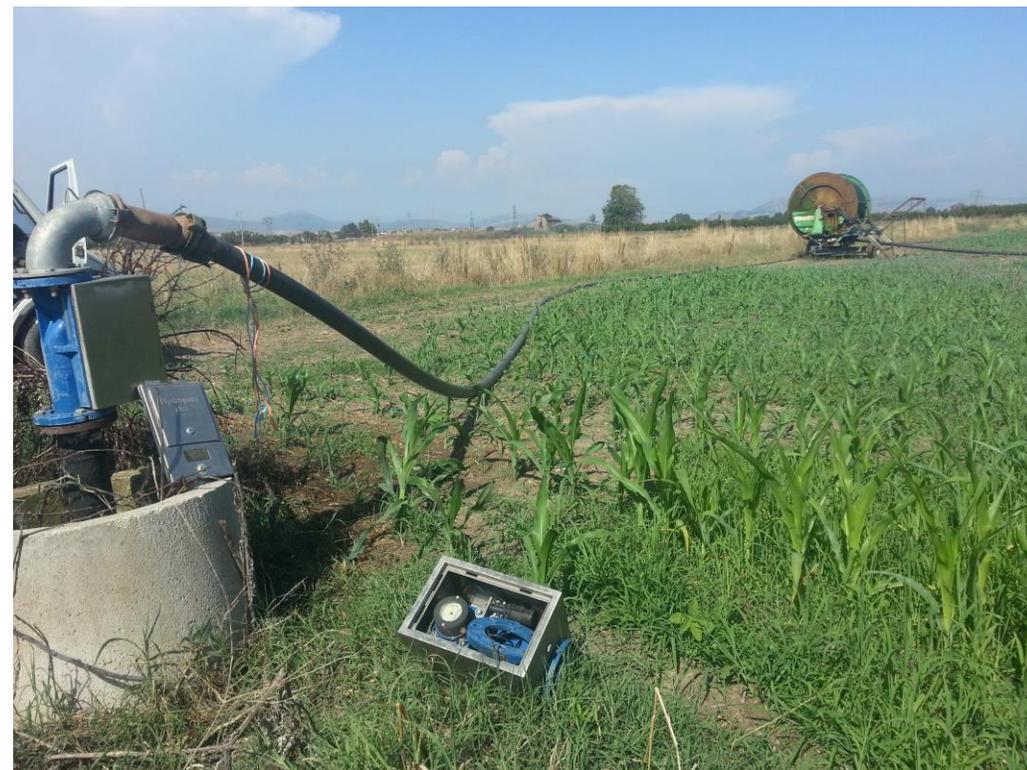
## La Gestione del Contatore

- Problematiche in campo:
  - Manomissione del contatore
  - Presenza in campo per uso e/o mal funzionamento del dispositivo
  - Vigilanza e controlli

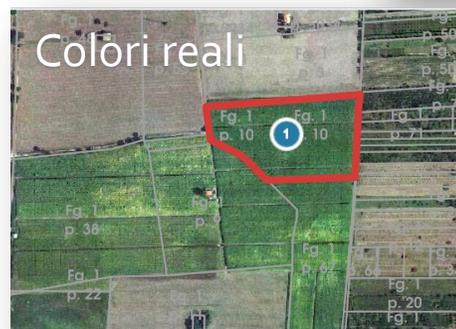
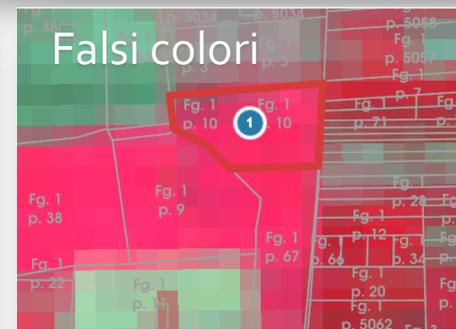
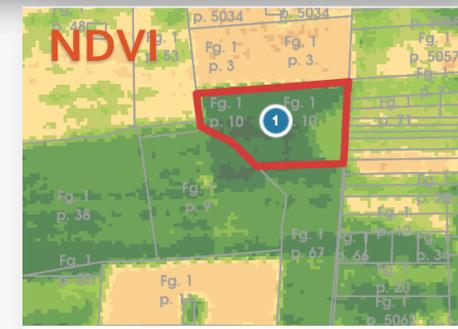
Stagioni 2014, 2015, 2016

Utilizzo delle immagini satellitari per:

- ❖ Individuazione delle **particelle irrigate e**
- ❖ Misura indiretta dei **volumi irrigui**

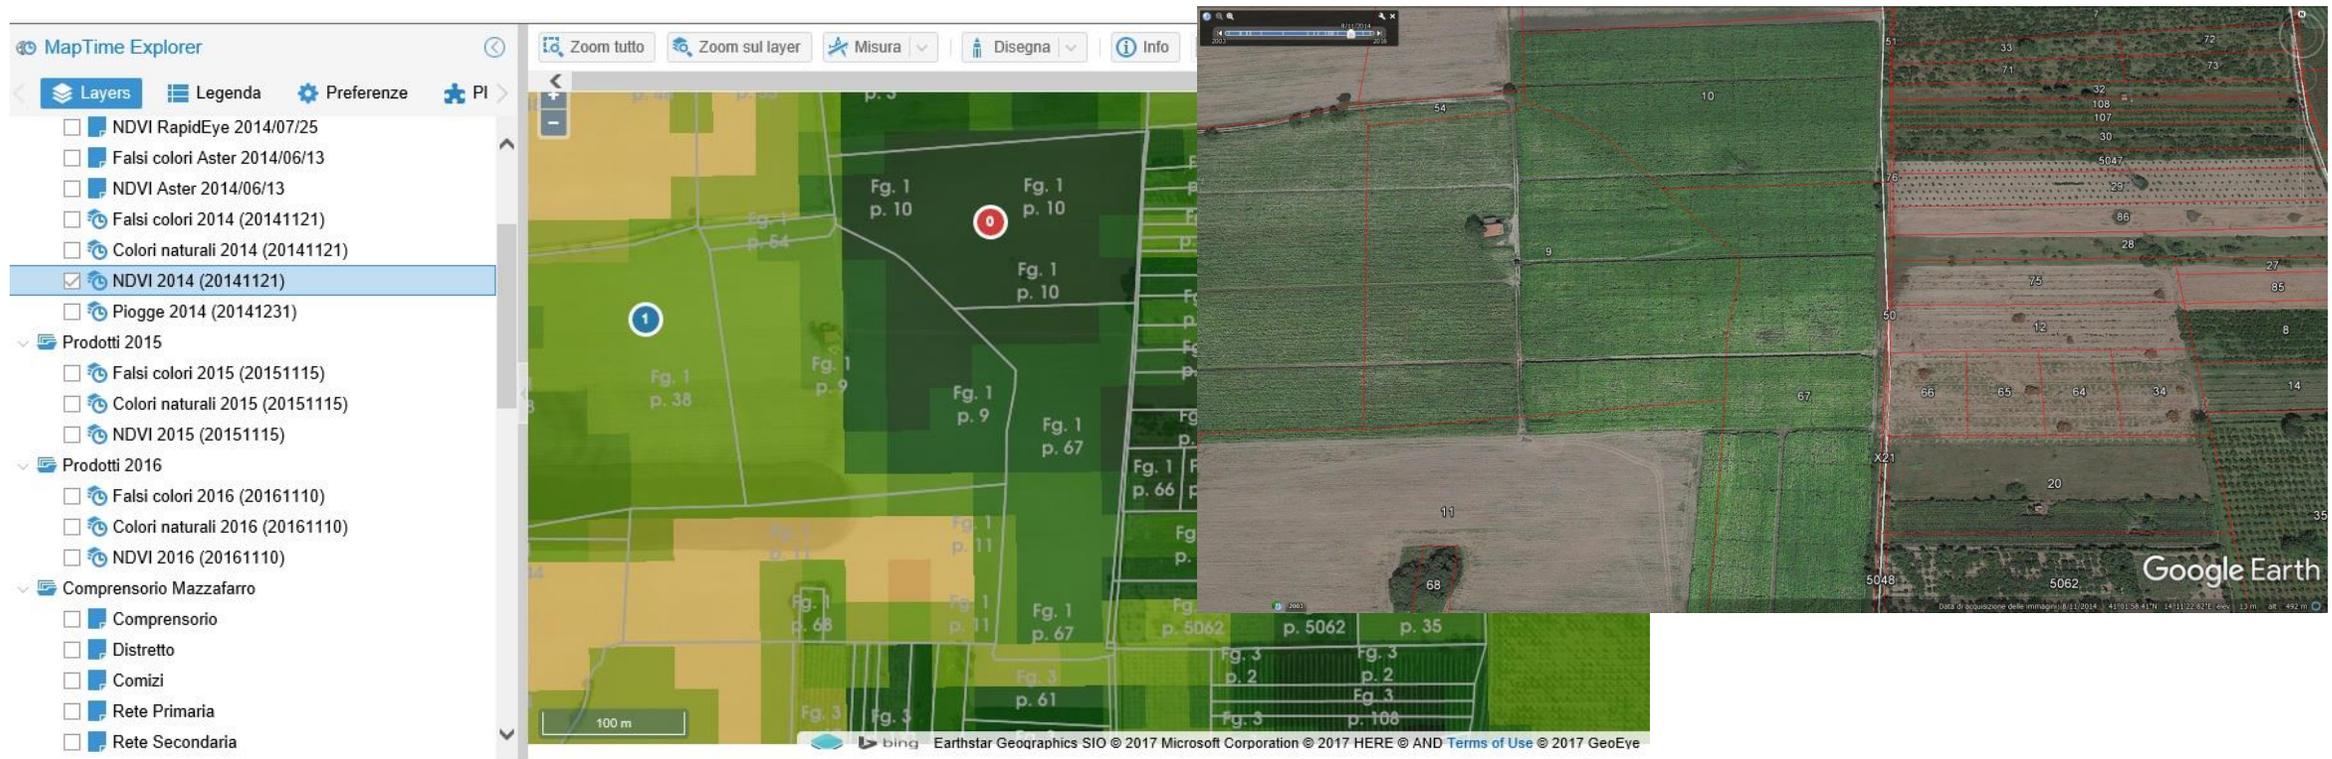
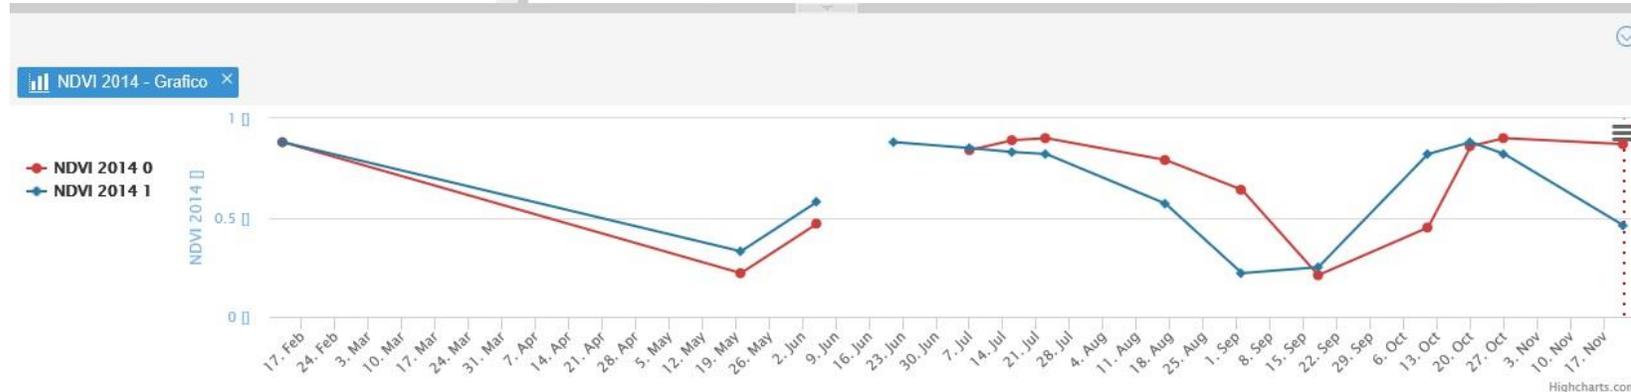
# COME FUNZIONA: Classificazione delle aree potenzialmente irrigate sulla base dell'andamento dell'indice spettrale NDVI

← Diagramma stagionale dell'indice di vigore vegetativo

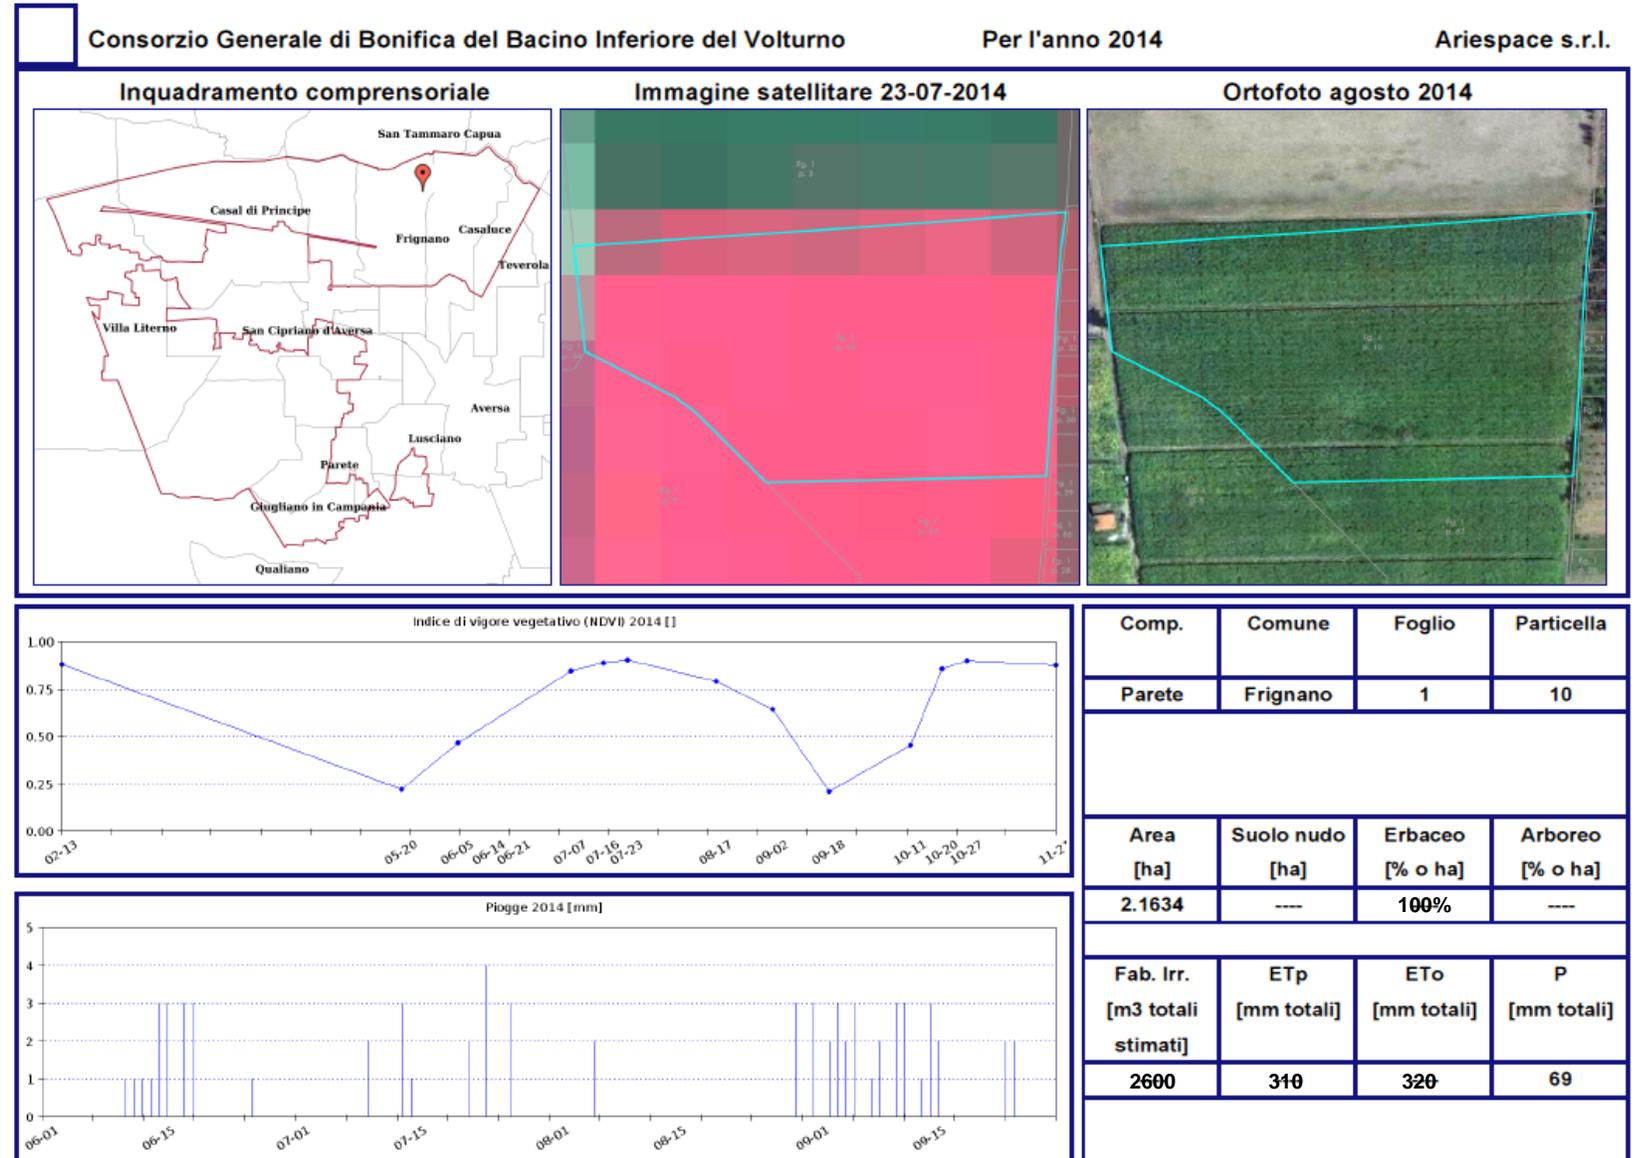
# Report

- ❖ andamento vigore vegetativo
- ❖ estensione area irrigata
- ❖ fabbisogni irrigui
